Municipalité des  
Îles-de-la-Madeleine

# EXPERTISE SUR LES ARÉNAS

Rapport sur l'état de l'aréna de Fatima

ANNEXE 1

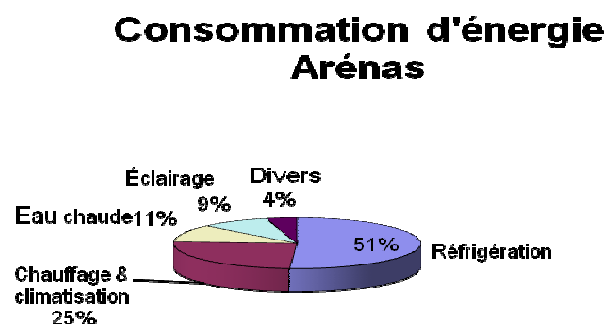
Une étude de caractérisation des arénas du Québec a été effectuée en 2000 pour l'Association des Arénas du Québec. Cette étude comprend des sondages et l'analyse terrain de 20 arénas. L'analyse énergétique indique qu'entre 50% et 60% de la consommation provient de la réfrigération. Le Programme d'intervention en réfrigération dans les arénas du Québec (PIRAQ) confirme et établit la consommation type comme suit :

Cette répartition des consommations énergétiques est selon nous beaucoup plus représentative du comportement réel du bâtiment. Nos calculs préliminaires basés sur les chiffres à notre disposition ainsi qu'en comparaison avec des projets similaires laissent croire que la consommation de la réfrigération serait sous-évaluée. Les lumières, le pompage, les équipements de bureau et le chauffage serait surévalués. Voici la répartition des consommations en suivant les % de consommation types.

**Tableau 2 : Consommation du bâtiment en relation avec la figure 1: Répartition de la consommation énergétique dans les aréas (extrait PIRAQ)**
